# 大規模地震災害向け遠隔建物被害認定システム の適用可能性の検討 —写真アップロードシステムに着目して—

## STUDY ON APPLICABILITY OF REMOTE BUILDING DAMAGE ASSESSMENT SYSTEM FOR LARGE-SCALE EARTHQUAKE DISASTERS - FOCUSED ON THE PHOTO UPLOAD SYSTEM -

本研究では、筆者らが提案・開発してきた遠隔建物被害認定システムのサブシステムである建物被害写真アップロードシステムを用いて、実際の遠隔判定への適用可能性を検証するために宮城県仙台市の被災建物を対象として写真撮影・アップロードのテストを行った。その結果、背景色との混同による被害の見落としの可能性、逆光、影により画質が低下する点が明らかとなった。さらに、全壊や大規模半壊などの大規模な被害が明確に表れる被害形態の場合には、全景写真により被害を確認することができる一方、半壊や一部損壊など小規模な被害が多数生じる被害形態の場合には、全景写真のみでは被害把握は不可能であることが明らかとなった。建物被害の把握には、被災建物の全景写真と損傷箇所のクローズアップ写真の両方を撮影することにより、被害部位・被害程度を正確に把握できることが明らかとなった。

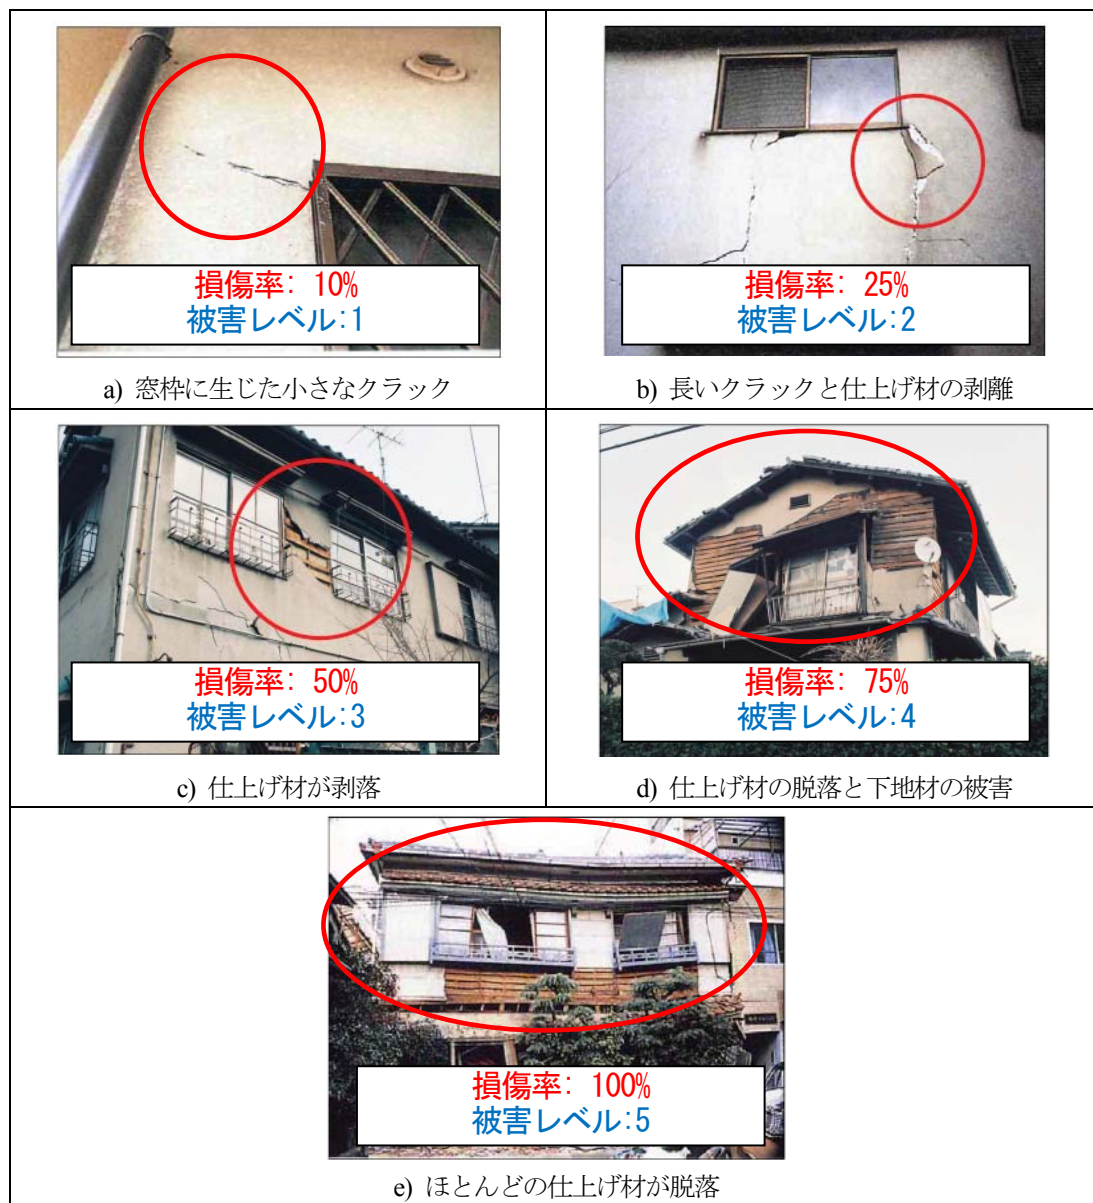
Fig.3 壁の被害と損傷率・被害レベルの関係<sup>7)</sup>

Fig.3 a)は、窓の淵から生じた小さなクラックである。この損傷の場合には、損傷率は10%で、被害レベルはレベル1と評価される。Fig.3 b)は、長いクラックと仕上げ材の剥離が生じている被害形態である。この損傷の場合には、損傷率は25%で、被害レベル2と評価される。被害レベル1、2は地震被害の際に、多くの被災住宅で発生する被害形態である。特に、小さなクラックは、現場で調査を行う際に、被害を見落とさないように注意する必要がある。Fig.3 c)は、仕上げ材が剥落しており、下地材が見える状態の被害である。この損傷の場合には、損傷率は50%で、被害レベル3と評価される。Fig.3 d)は、仕上げ材が脱落しており、下地材にもひび割れなどの被害が生じている状態である。この損傷の場合には、損傷率は75%、被害レベル4と評価

される。被害レベル3、4は、壁面に生じた大規模な被害であり、半壊以上の被災建物に多く生じる被害である。Fig.3 e)は、全ての仕上げ材が脱落しており、かつ下地材に破損が生じている状態である。この損傷の場合には、損傷率100%、損傷レベル5と評価され、大規模半壊や全壊と評価される建物に多く発生する被害である。

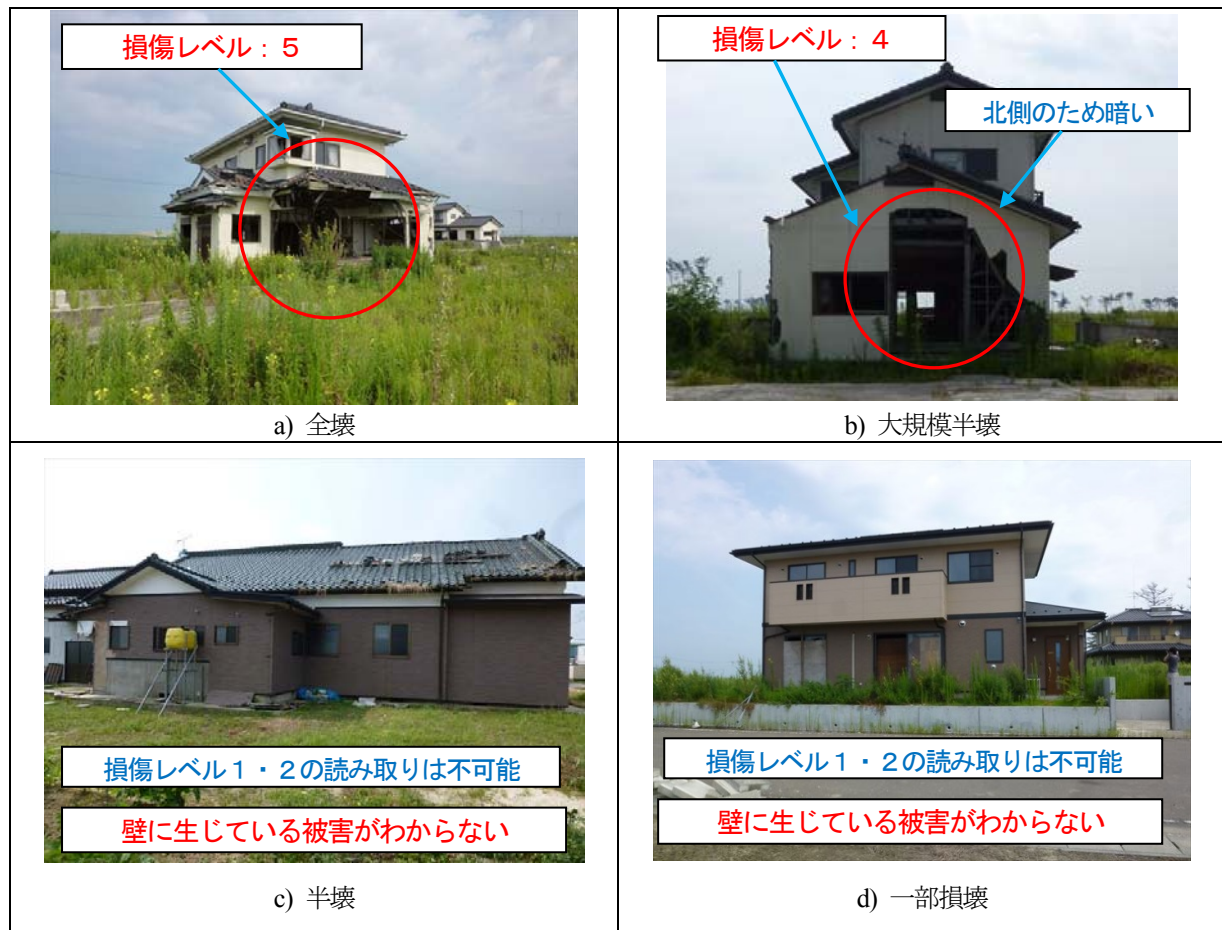
Fig.7 建物被害写真アップロードシステムを用いた全景写真

写真アップロードシステムでは、1Mピクセルの解像度で写真を撮影した。Fig.7 a), b) に示す全壊や大規模半壊の建物には、被害レベル4や被害レベル5の被害が生じていることが写真からでも確認することが可能である。一方、Fig.7 c), d) に示す半壊や一部損壊の建物に生じている被害は、被害レベル1や被害レベル2が中心であるため全景写真からでは判読することは難しい。

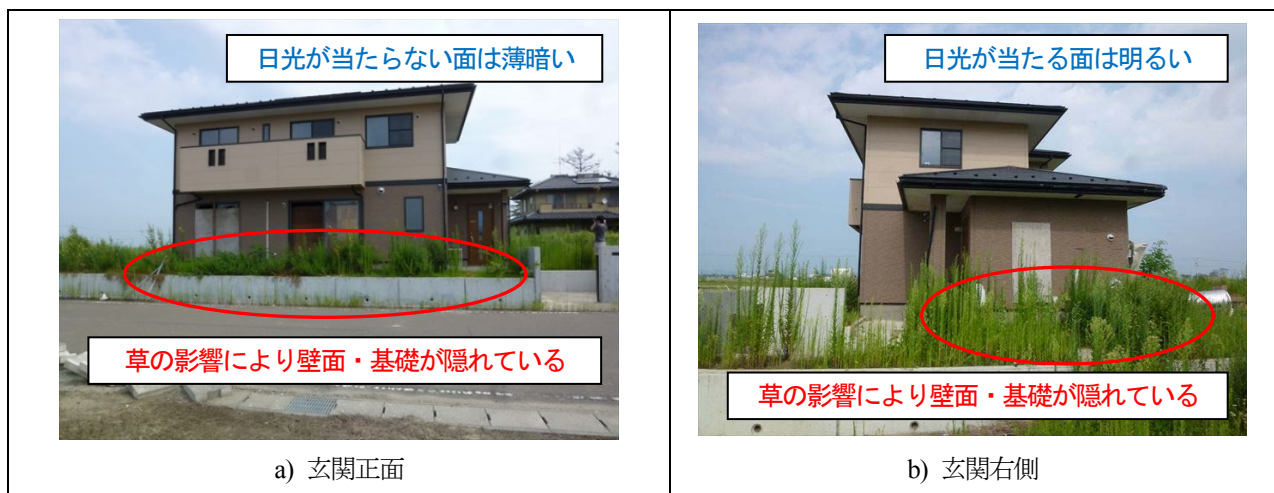
Fig.8 建物被害写真アップロードシステムを用いた全景写真（1）

Fig.8, Fig.9 に被害程度が一部損壊の建物の 4 方向 (玄関正面・玄関左側、玄関右側、玄関反対側) からの写真を示す。この写真からは壁面には被害が生じている様子を確認することはできない。しかし、b) 玄関右側、c) 玄関反対側、d) 玄関左側の壁面には被害レベル 1 と被害レベル 2 の被害が生じている。被害を確認することができない要因は次の①～③である。①解像度の限界から全景写真だけでは壁面に生じた被害を確認することができない。②被災建物の周

辺には生垣や敷地境の壁などの遮蔽物が多数存在し、全景写真から壁面に生じた被害を確認する妨げとなっている。

③日光の差し込む向きや壁面に生じた影の影響や逆光の影響により全景写真からだけでは壁面に生じた被害を判読することができない。以上の要因により全景写真だけで正確に被害を判定することはできない。そこで、これらの問題点を解決するために建物被害写真アップロードシステムには、被害部位のクローズアップ写真を撮影し、全景写真の中に損傷箇所を示すことができる仕組みを備えている。さらに、遠隔地の判定員に対して被災地内でのみわかる被害状況や特筆すべき状況がある場合には、コメントも同時にアップロードすることが可能な仕組みとなっている。

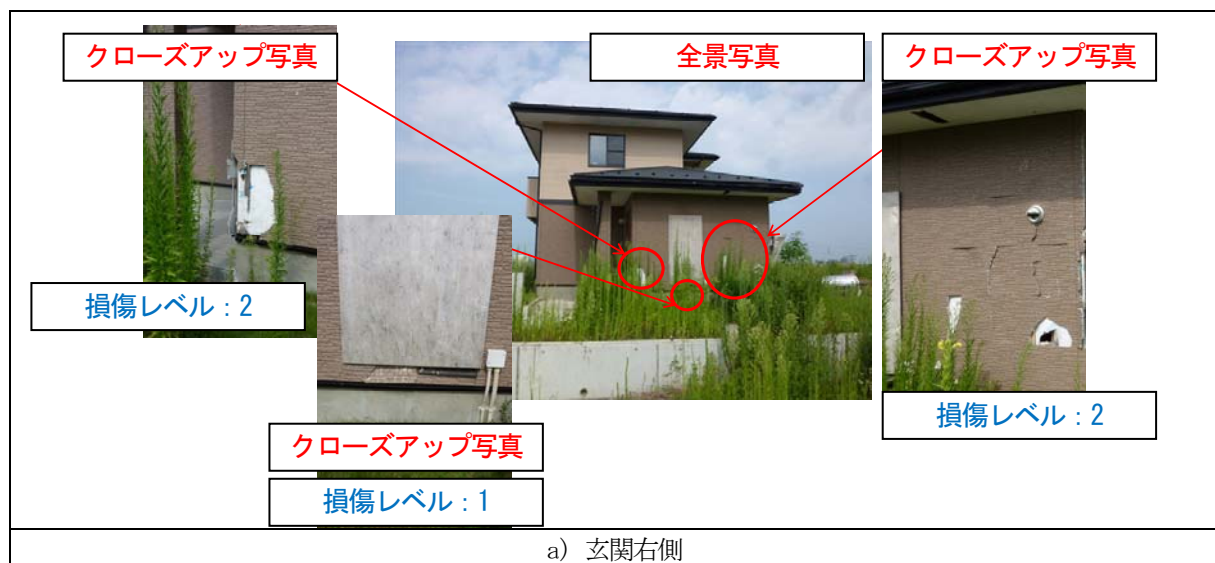
Fig.10 全景写真とクローズアップ写真の関連付け (1)

Fig.10, Fig.11 に全景写真と損傷部位のクローズアップ写真を関連付けた写真を示す。Fig.10 a) は、玄関右側の壁面の

全景写真と損傷部位のクローズアップ写真を示す。この図より、日光のあたる明るい面であったにも関わらず、全景写真では解像度の影響や遮蔽物により被害を正確に確認することができなかったが、クローズアップ写真を用いることにより損傷レベル1と損傷レベル2の被害が生じていることが確認できた。Fig.11 b)は、玄関反対側の壁面の全景写真と損傷部位のクローズアップ写真を示す。この図より、この面は日光が当たらず薄暗いため他の面と比べてもより被害を見つけにくい面であった。その結果、全景写真では被害が生じていることが確認できなかったが、クローズアップ写真を用いることにより損傷レベル1の被害が生じていることが明らかとなった。Fig.11 c)は、玄関左側の壁面の全景写真と損傷部位クローズアップ写真を示す。全景写真より損傷が生じていることは確認できるが、損傷部位が背

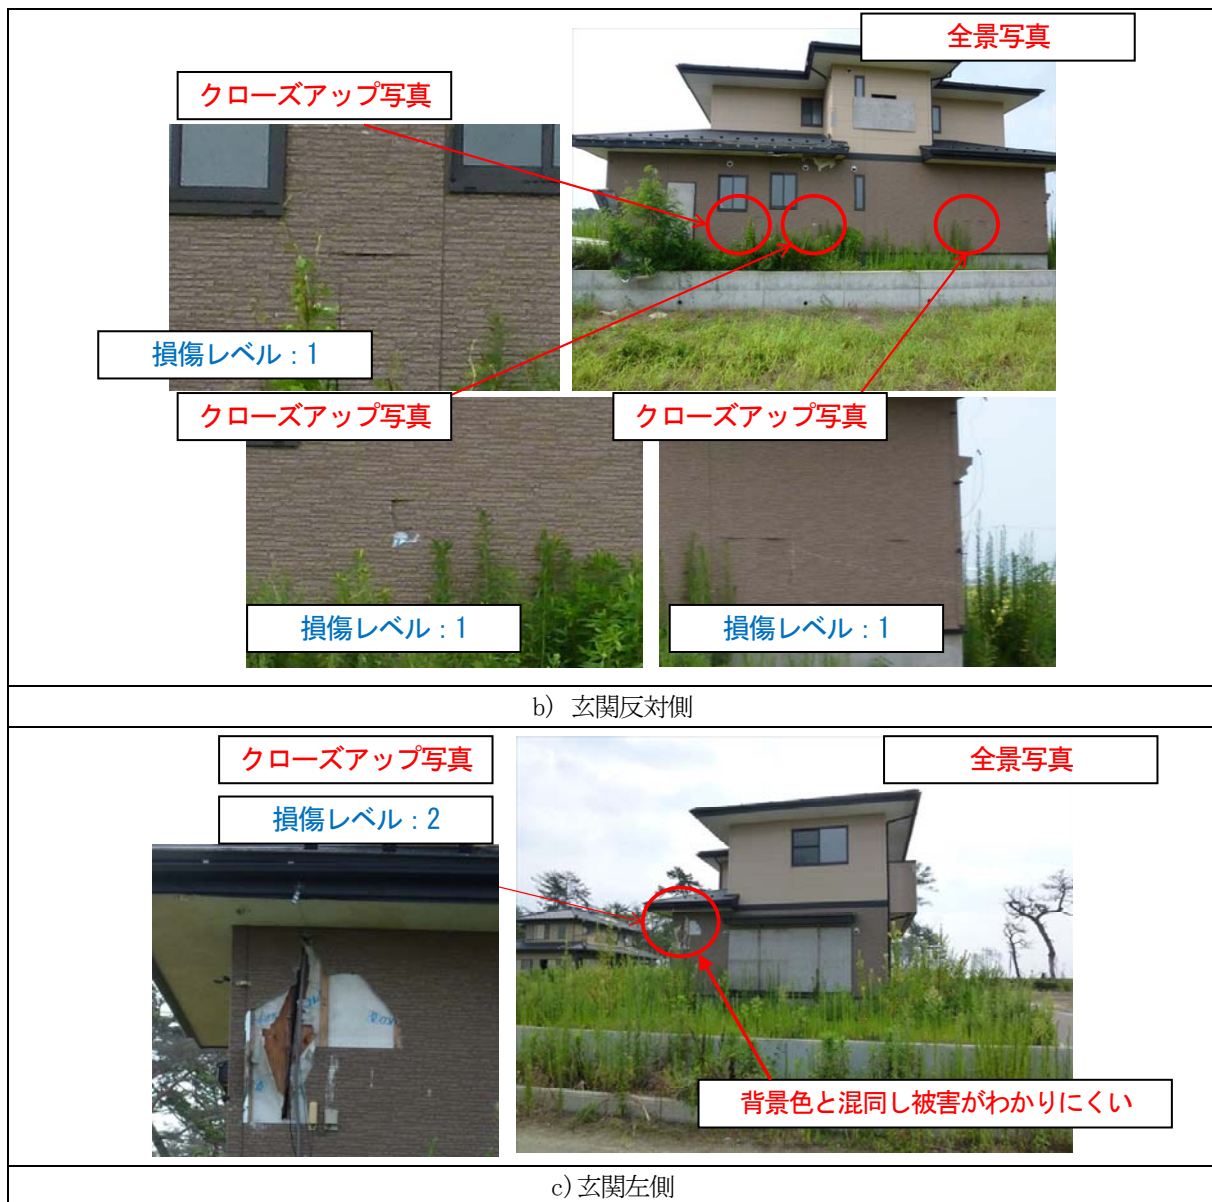
Fig.11 全景写真とクローズアップ写真の関連付け (2)

景色と混同してしまい明確に被害のレベルを確認することができない。しかし、クローズアップ写真を用いることにより損傷レベルを正確に把握することができる。
