超高解像度カメラで撮影された画像を用いた 橋梁点検の実施可能性に関する基礎的検討

A BASIC STUDY ON DIAGNOSTIC IMAGING TECHNOLOGY FOR BRIDGE INSPECTION USING SUPER HIGH RESOLUTION CAMERA

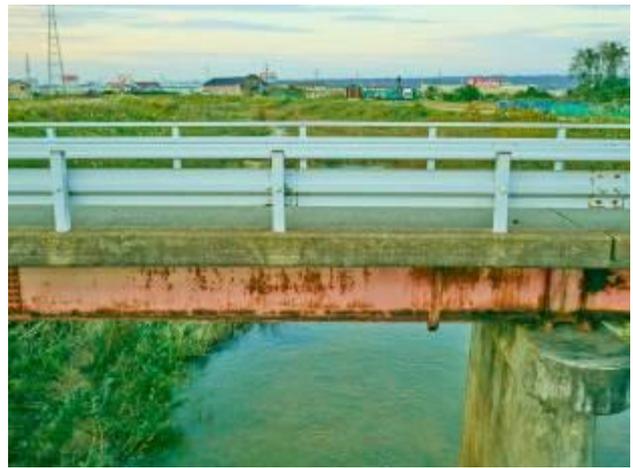
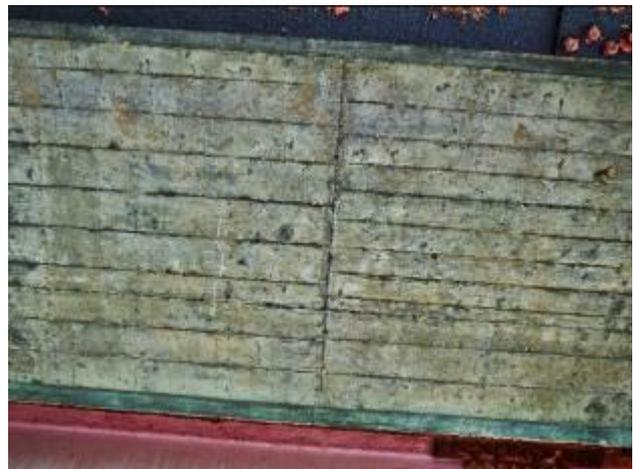
Fig. 11 実験対象橋梁の上部工の超高解像度写真
(UAVでの撮影)

Fig. 12 実験対象橋梁の床版の超高解像度写真
(テーブル上での撮影)

コンクリート表面の汚れなどの詳細な情報も取得しているため多くの色情報を持った画像となる。さらに、多くの光情報を取得するため、通常は暗い橋の下の場所 (Fig.13) でも明るい画像を取得することが可能である。Fig. 11 と Fig. 12 は実験対象橋梁の主桁部分と床版を超高解像度カメラで撮影した画像である。主桁の色味は錆の部分を中心にやや濃く表現されていることや床版の施工時にできたと思われるコンクリート表面の様子が画像としてとらえられていることが確認できる。なお、超高解像度カメラで撮影された写真は、明度・彩度・コントラストなどを自由に調整することができるが、画質に影響を及ぼすことはないことを確認しており、超高解像度カメラで撮影された Fig. 10, Fig. 11, Fig. 12 は読者がわかりやすいように明度・彩度・コントラストなどを調整済である。

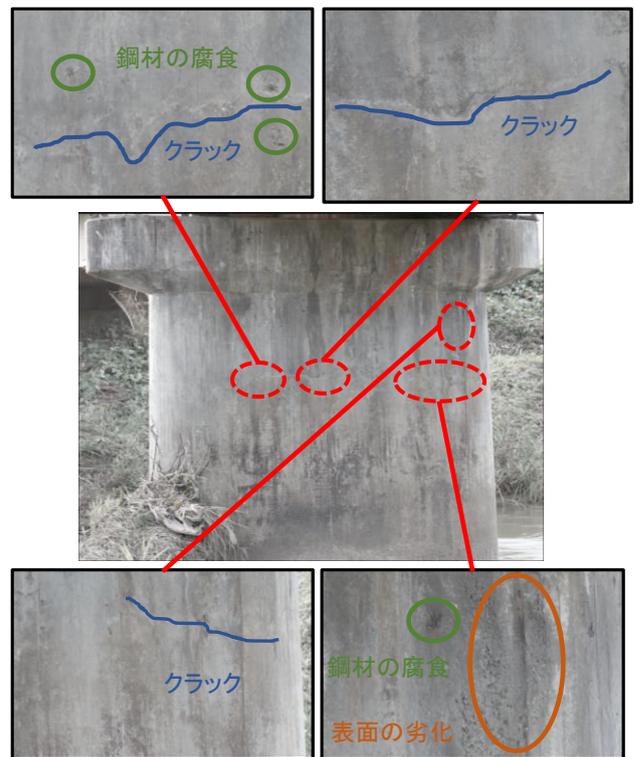
Fig. 15 に超高解像度カメラで12.5mの距離から撮影した橋脚と橋脚に生じているひびわれ・鋼材の腐食の一部を示す。赤の点線枠で囲まれた位置にひびわれや鋼材の腐食が生じている。橋脚の全景写真ではひびわれを確認す

Fig. 15 超高解像度カメラで撮影したひびわれや腐食

ることはできないが、クローズアップすることにより、幅 0.1mm のひびわれや鋼材の腐食を明確に確認することができる。超高解像度カメラで撮影した画像は、クローズアップしても画素が荒くならないため、ひびわれや鋼材の腐食を確認することが可能である。なお、Fig.15 は、前述した通り超高解像度カメラで撮影すると通常のデジタルカメラで撮影した画像や肉眼で見ると比較して情報量が多いため異なる見え方を生じる、そのため明度・彩度・コントラストを通常の見え方となるように調整している。

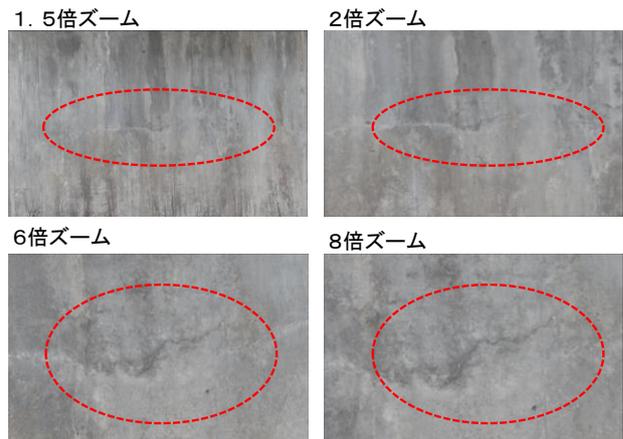
Fig. 16 ズームによるひびわれの検出精度

Fig. 16 に超高解像度カメラで撮影した画像に存在する1つのひびわれを例にクローズアップすることによるひびわれの検出精度を示す。拡大倍率を1.5倍, 2倍, 6倍,

8倍と大きくするにつれてひびわれをより正確に確認できることがわかる。12.5mの距離から通常のデジタルカメラ（1200万画素）で橋脚全体を含むように撮影した場合、一定倍率（6倍率）以上に拡大すると画素が荒いために、画像に写っているひびわれなどを確認することが難しくなる。Fig. 17にFig. 16と同一部位をクローズアップした写真を示すが、通常のデジタルカメラではズームによる画質の低下が生じ、ひびわれや腐食を検出することはできない。

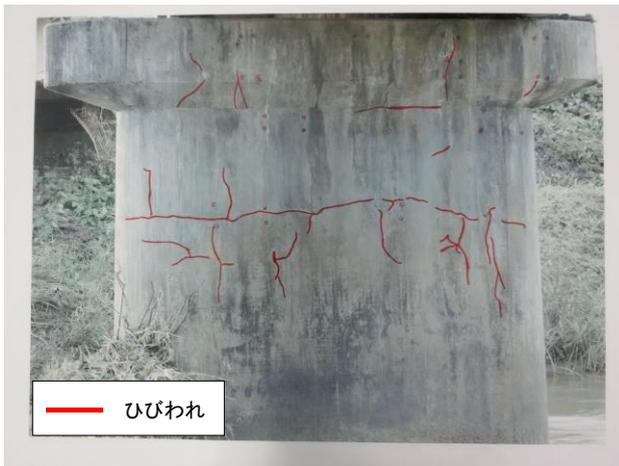
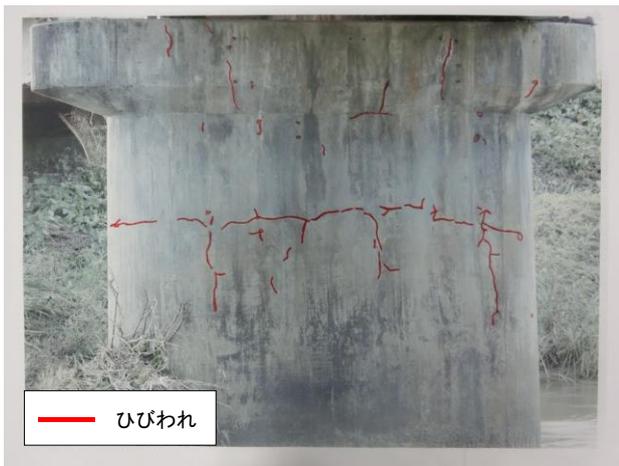
Fig. 21 橋梁点検の未経験者 (A氏) による診断結果

Fig. 22 橋梁点検の未経験者 (B氏) による診断結果

橋梁点検未経験者が橋脚全景画像を目視することによって、0.1mm 以上のひびわれ全ての検出を試みたものを Fig. 21, Fig. 22 に示す。網羅的に橋脚全体を目視することを試みたが、診断者によって、診断結果に多少差異が見られる。

各検出結果も橋脚中央の横方向のひびわれの検出を行っており、概ねひびわれの検出位置は類似している。しかし診断者によって検出結果に多少誤差が生じている。その理由として、橋梁点検の経験値によるものが考えられる。橋梁点検経験者に比べ、未経験者はひびわれと目地、型枠の跡などの区別を行う判断力が乏しい・または目地、型枠の跡の存在を認識していない可能性があるため、ひびわれでないにもかかわらず、ひびわれであると誤診断を行っている可能性がある。また橋梁点検の経験者はひびわれが生じやすい箇所を経験的に把握しており、損傷を見つけやすく、ひびわれの見逃しが少ないことも考えられる。

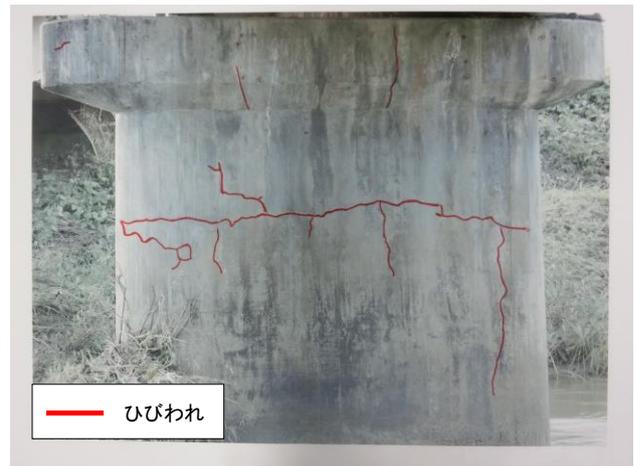
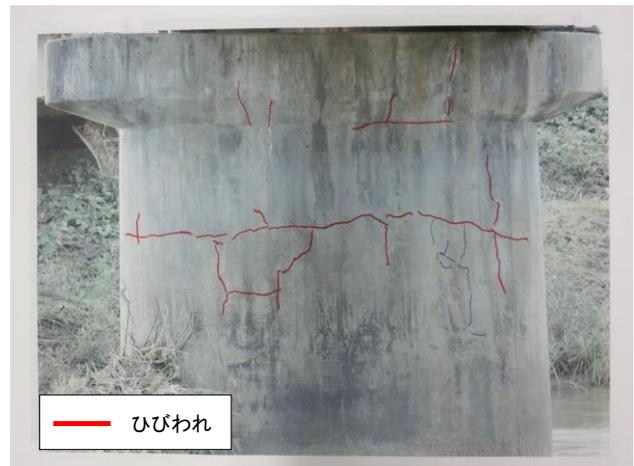
Fig. 23 橋梁点検の経験者 (C氏) による診断結果

Fig. 24 橋梁点検の経験者 (D氏) による診断結果

次に、橋梁点検の経験者が画像によってひびわれの診断を行い、ひびわれの検出結果を記録した橋脚全景画像の印刷物を Fig. 23, Fig. 24 に示す。

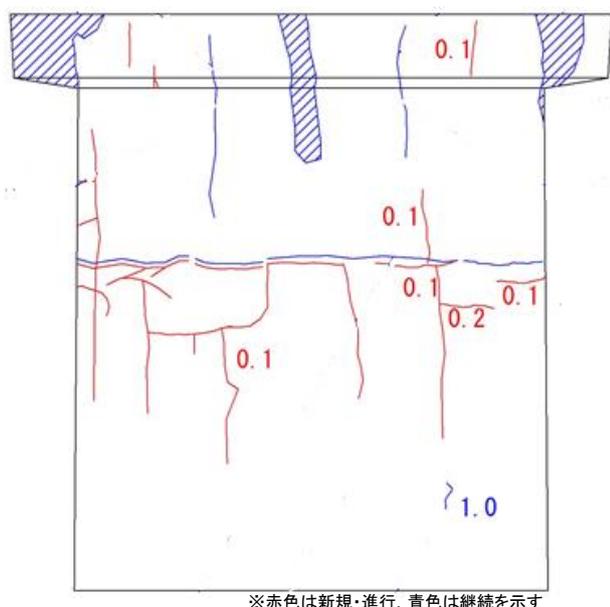
ており、対象部材である橋脚は判定区分Ⅱで評価され、ひび割れ、漏水・滞水が確認されている。路下条件が河川であるため 2016 年に行われた定期点検は通行規制を行い、橋梁点検車を利用している。

Fig. 25 近接目視点検時の損傷図
(2016年11月橋梁点検車使用)

目視点検の結果(損傷図)を Fig. 25 に示す。画像を用いた目視点検の結果と近接目視点検の結果を比較してみると、画像による目視点検においても 0.1mm 以上のひびわれについて、すべてではないが検出できていることが分かる。画像による目視点検で検出できなかったひびわれ箇所については、チョーキングの跡や漏水が発生しており、ひびわれを視認することが困難であったことが1つの要因として挙げられた。
