# 地震による石油タンク火災の技術的考察と 社会問題

THE TECHNICAL OBSERVATION OF FIRE ACCIDENT OF OIL TANKS  
DUE TO EARTHQUAKE AND SUGGESTION FOR SOCIAL PROBLEMS

堀 郁夫<sup>1</sup>・川端 鋭憲<sup>2</sup>

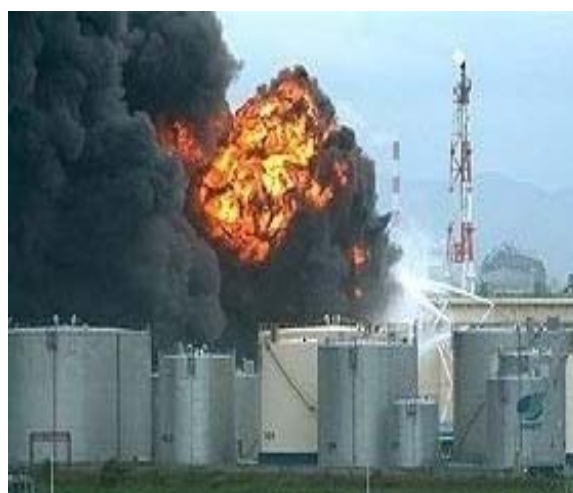
Fig.2 ナフサタンク火災

ナフサタンクの浮屋根(シングルデッキ)には48個のポンツ-ン(空気の入った浮き)が装着されている。内容物ナフサの液面揺動により浮屋根がタンク側壁に衝突し、その衝撃で装着していたポンツ-ンのいくつかが破損したため浮屋根が浮力を失い、ナフサの下に沈みこんだものと推定される。その結果、タンクは蓋のない状態となり内容物ナフサは大気に直接触れ、折からの強風も相まってかなり広範囲にナフサのベ-パ-(蒸気)が風下に拡散した。空気と接触する部分のナフサの蒸発を抑えるため、泡消火薬剤でナフサ液面を覆うための作業中に着火した。この原因は現在調査中であるがナフサは自動車用燃料のガソリンとほぼ同じ成分であり引火性が高くわずかな静電気で発生する放電により着火する恐れがある。タンクは全面火災となり、高所放水車など3点セットで消火活動を実施したが直ちには消火できず約44時間にわたって炎上しナフサは全焼した。

このナフサタンクは危険物タンクが数多く設置されている貯蔵エリアに設置されており、タンク群は消防法に定められているタンク間距離は保有されていた。ナフサは常温において引火性が高く、他へ延焼する危険性もあったが、懸命な散水冷却により、隣接するタンクへの延焼を防止することができた。

地震動による地震荷重を考慮することとなっており、貯槽の側板部、底板部など貯槽本体に関わる強度検討に反映されているが、特定屋外貯蔵タンクで多く採用されている浮屋根式タンクの場合の屋根部の強度に反映させるような何らかの基準が必要である。今回の地震では2枚板構造（ダブルデッキ）の屋根では被害が少なかったことは構造基準の検討の参考になるとと思われる。

##### b. 浮屋根ボンツーンの強度

浮屋根タンクのスロッシングによると思われるボンツーンの損傷事例が多かったことを考えると、浮き屋根ボンツーンに関わる強度の規定が必要である。現在では、主にタンク建設時のエンジニアリング会社の設計に委ねられていた部分があると思われるが、地震時のスロッシングを考慮した強度基準が必要である。

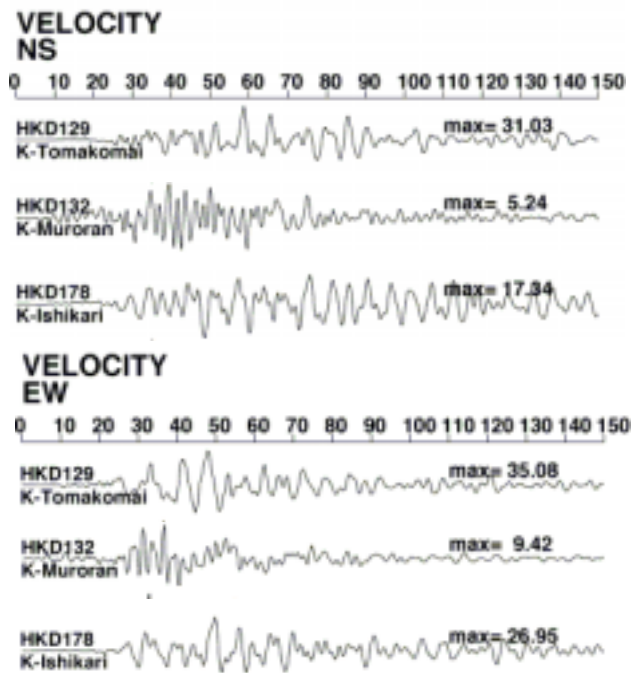
Fig.4 苫小牧、室蘭、石狩における地震速度波形

今回の「十勝沖地震」の速度波形は、Fig.4 に示すとおりである。この地震波で注目することは震源から 225 km 離れた苫小牧周辺で N E (南北方向)成分で 31.03cm/s で、地振動継続時間は約 90 秒、その中で長周期成分が卓越した時間も 30 秒観測された。小林ら<sup>11)</sup>によれば地震発生後 60 秒付近の E W (東西方向)成分はレイリー波、70~80 秒付近の N S 成分はラブ波であるとの見解によれば、後続移送の成長は勇払平野の厚い堆積層と三方を山に囲まれ特に東西方向の山での地下構造の急変が影響し他の地域と異なる地震波形が生じたものと考えられる。瀧澤ら<sup>12)</sup>によれば K-Net 苫小牧観測記録、港湾技研苫小牧観測点からも勇払平野のやや長周期の表面波観測の報告もあり長周期地震波の生長が確認された。

この式において被災タンクのスロッシング周期を計算すると D = 42.7m, H = 24.3m を代入し、7 秒が固有周期となった。

Fig.4 の波形から N S 成分、E W 成分とも 5~9 秒程度の波が苫小牧で観測されており、両方とも数多く発生していることから計算で出した固有周期 7 秒とも一致することが証明された。一方、震源から 225 km は離れた室蘭の新日本石油精製(株)室蘭製油所の被害状況を調査した結果、出光興産(株)北海道製油所と同様の危険物タンクを所有していたが、同規模のタンクに大きなスロッシング現象が出なかったのは、Fig.4 に示すとおり苫小牧の波形に比べて室蘭の波形の方が短かったことと、波の継続時間も 60 秒以内でおさまったことから、室蘭の方が苫小牧と比較してタンクの共振が少なかったものと考えられる。ちなみに室蘭の地質は苫小牧のような泥炭の存在する堆積地層ではなく、岩盤に近い層を切り開いた地盤であったので長周期地震波の生長はなかったものと考えられる。
