# 懸造形式を有する伝統木造建築物の 常時微動特性と構造特性について

STATIC AND DYNAMIC CHARACTERISTICS OF JAPANESE TRADITIONAL  
WOODEN TEMPLE STRUCTURE WITH STAGE

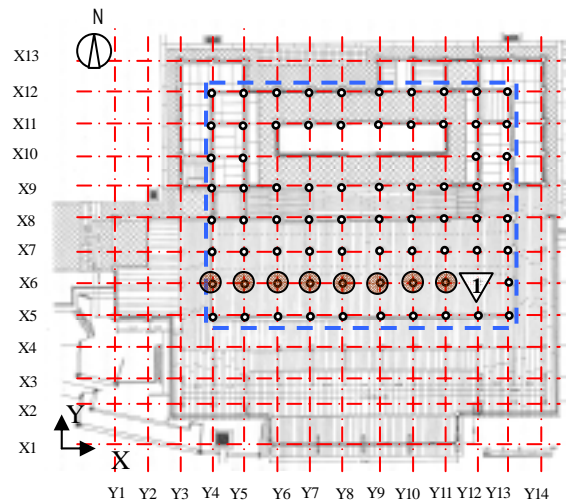
(a) 小屋裏柱の被害分布

Fig. 5に，建物高さレベル別に腐朽，蟻害，変形損傷による被害度分布を示す。目視による被害度判定の結果，

床上レベルの建物北側内柱に軽微な腐朽による被害が見られた以外は、当該建物の柱は、ほぼ健全な状態にあることがわかる。目視による被害度判定の結果、懸造レベルの柱や、床上レベルの柱の一部に軽微な蟻害が見られた。小屋裏レベルの柱には蟻害は見られなかった。

変形損傷の被害度は軽微なものであり、変形損傷による被害は、外気に直接触れる建物外周部柱に見られた。

シロアリは、腐朽した木材を好んで食害する傾向がある<sup>12)</sup>が、腐朽の被害度と蟻害の被害度に、あまり相関関係が見られないのは、目視調査で確認できた柱表面に見られる蟻害の原因が、羽蟻であることに起因すると考えられる。

蟻害、腐朽菌害、変形損傷などによる経年変化による木材の劣化の程度は、目視の範囲では部材の構造性能に影響を及ぼす範囲ではないと推測できる。

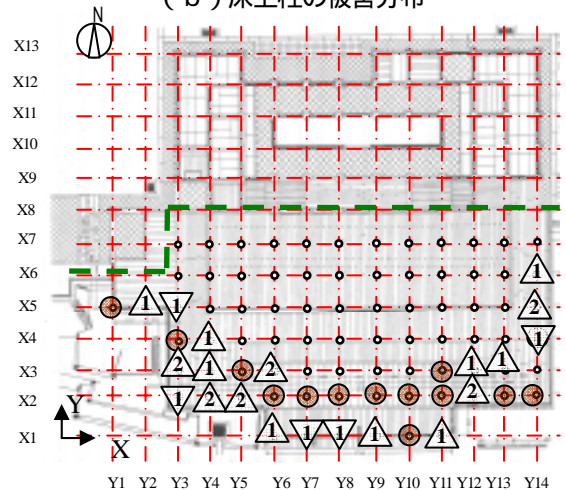
(c) 懸造柱の被害分布

Fig. 5 (c) に示した懸造柱の蟻害、変形損傷による被害度分布と、Fig. 6 (c) に示した懸造柱の方位別含水率分布を比較すると、含水率 18% を超える柱に蟻害や、変形損傷が生じていることがわかる。これは、Fig. 5 (c), Fig. 6 (c) に示した柱は、雨水にさらされる部分であり、含水率が変化しやすいことが原因と考えられる。

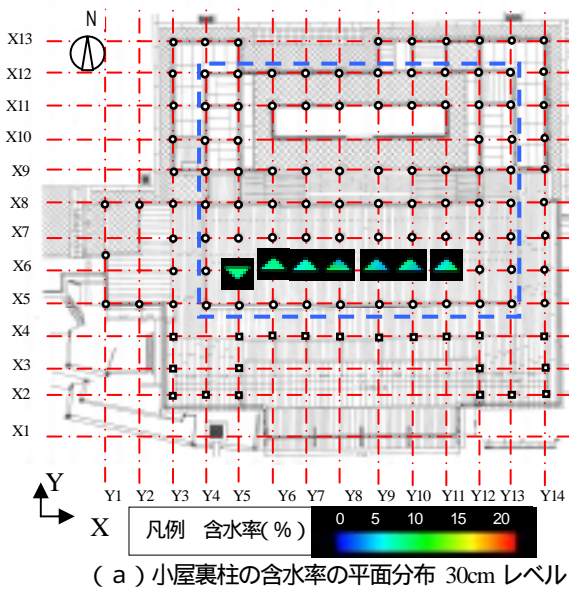
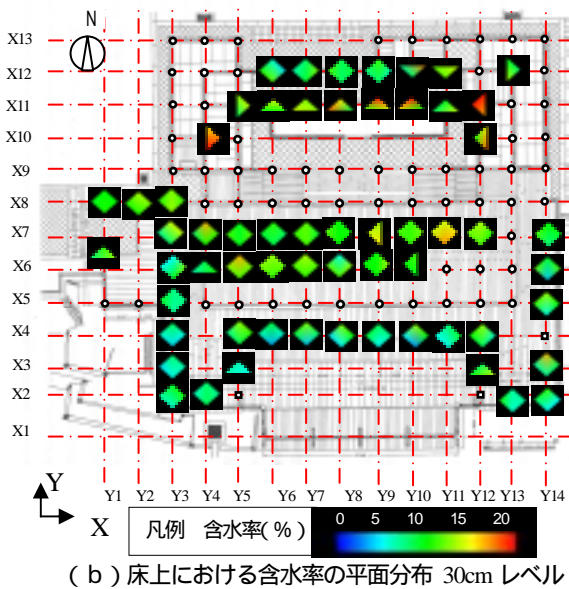
Fig.6 柱の含水率分布

Table 4 より、南側面の含水率は、他の方位に比べて低いことがわかる。Table 5 は、柱部材の含水率を、柱の各方位側面で計測された含水率の平均値として算出し、建物高さレベル別に、その平均値、最大値、最小値を表にしたものである。柱の含水率は、概ね、小屋裏、床下、懸造の順に大きくなる傾向があることがわかる。

Fig. 6 に柱の方位別含水率分布を示す。計測位置 30cm レベルと 150cm レベルには、同様の含水率分布の傾向が見られるため、30cm レベルの含水率分布を掲載する。

Fig. 6 (a) が小屋裏の柱, Fig. 6 (b) が本堂の柱, Fig. 6 (c) が懸造部分の柱の含水率である。全方向計測できたものは四角で、三方向しか計測できなかった柱は三角で表示した。各頂点の色が凡例に示す含水率を表しており、青いほど含水率が低く、赤いほど含水率が高い。
