# 新潟県中越沖地震における 災害廃棄物対策の評価

EVALUATION OF DISPOSED DISASTER WASTE IN CASE OF THE NIIGATAKEN  
CHUETSU-OKI EARTHQUAKE IN 2007

**キーワード：**2007年新潟県中越沖地震、災害廃棄物問題、アンケート調査、環境影響、廃棄物管理

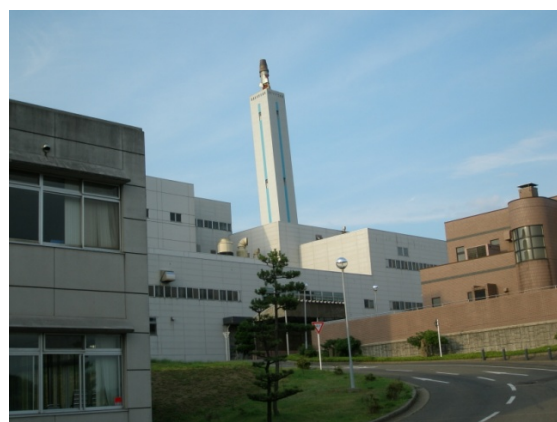
Figure 1の柏崎市橋場地区に1992年に稼動した1日処理能100トン、粗大ごみ40トンの可燃ごみ処理施設「クリーンセンターかしわさき」は、高さ59mのRC製煙突が地上18m付近で折損し、6m沈降傾斜した。同市と刈羽村のごみ焼却処理が不能となり、新潟県内自治体に協力を要請(地震当日から10月末まで市内で1万1千トン回収)し、処理が急がれる粗大ごみ等はJR貨物のクリーンかわさき号(川崎市の生活廃棄物輸送コンテナ)を使用、トラックと比較し $\text{CO}_2 \cdot \text{NO}_x$ が90%以上もの削減が可能となった。柏崎市で処理困難な廃棄物を2007年9月～10月上旬に1日当たり1～2トンを川崎市で受け入れ、輸送経路は南長岡駅から川崎貨物駅経由で浮島、数十トンが処理された。なお、Table 1は復興期までの各自治体の取り扱いを示したが、川崎市の対応は緊急的であるため、本文中での言及にとどめた。

Photograph 1 クリーンセンターかしわさきの被災状況 (2007年7月19日撮影)

煙突の復旧は、破損した外筒及び煙突の倒壊防止工事に着手し、9月5日からの解体作業による煙突撤去後、高さ35mの仮設煙突を設置した(Photograph 1～Photograph 3)。処理工場棟内の被害では、①給塵機のロッドの湾曲、②焼却炉内の耐火物の滑落、③各送風機の芯のずれ、④ダクトのずれ、⑤各設備の架台のずれ、⑥約15トンの河川水路過塔のずれ、等が確認され、仮設煙突設置までの期間と並行し、施設内を修繕した。

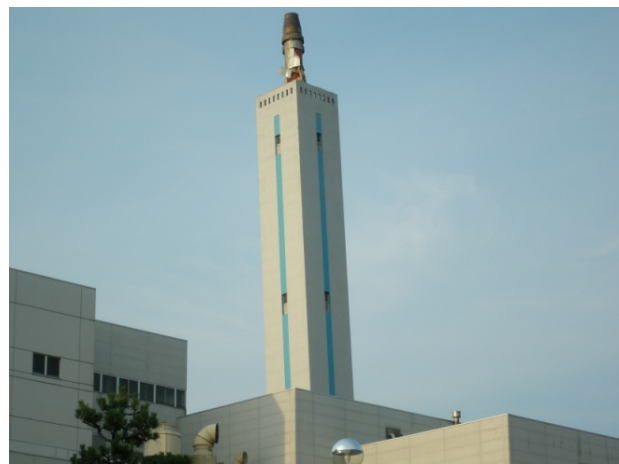
Photograph 2 RC製煙突破損 (2007年7月19日撮影)

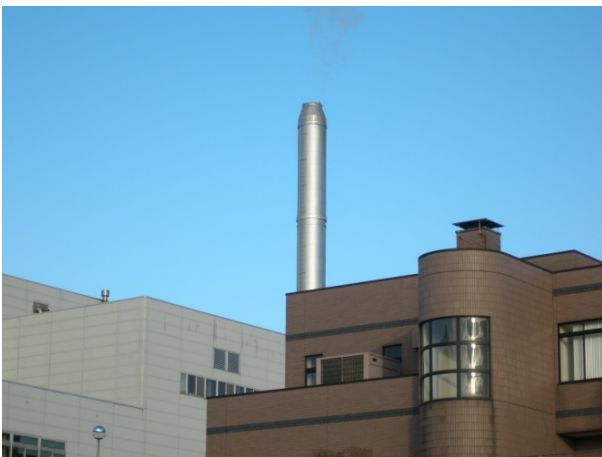
同センターは2007年11月15日に再開し、仮煙突の高さ35m、市担当者によれば、2008年度以降に3億5千万円をかけ修繕される。この他に、「エコグリーン柏崎夏渡」、柏崎市宝町のコマツ跡地(仮置場)でも影響が生じ<sup>12)</sup>、現在も下水道工事に係る副産物処理が懸案となっている。

Photograph 3 仮設煙突敷設（2007年11月28日撮影）

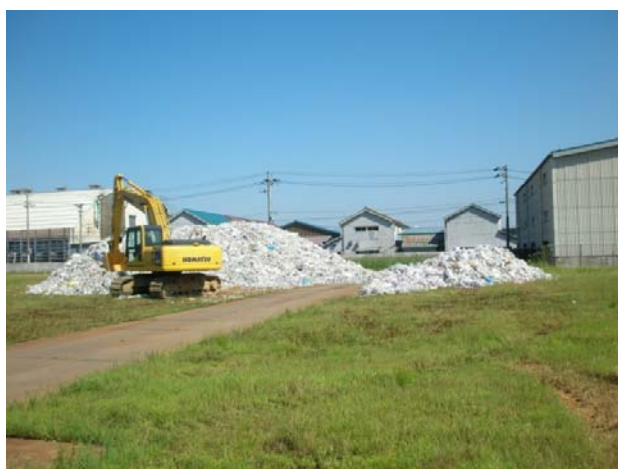
限り、月・水・金に柏崎市と委託業者によって収集が行われた。収集された資源ごみは不燃ごみ・粗大ごみと同様、柏崎市宝町の市有地の工場跡地に集積、一時仮置きされた後、業者へ搬出された (Photograph 4)。

**Photograph 4 空き缶をバックホウで運搬・処理後に資源化（柏崎市宝町で地震直後から稼動）**

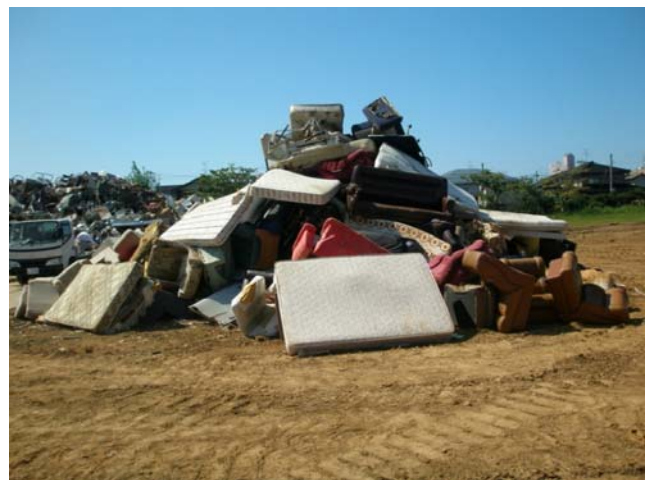
ただ、住民は集積所の悪臭に対する不満は大きかったが、Photograph 5に示したのとは裏腹に、マットレスやウレタン放置には無関心であった。しかしながら、発火によるシアン化水素（青酸ガス）の発生が懸念される。

**Photograph 5 宝町で不燃ごみ（自転車、マットレス）**

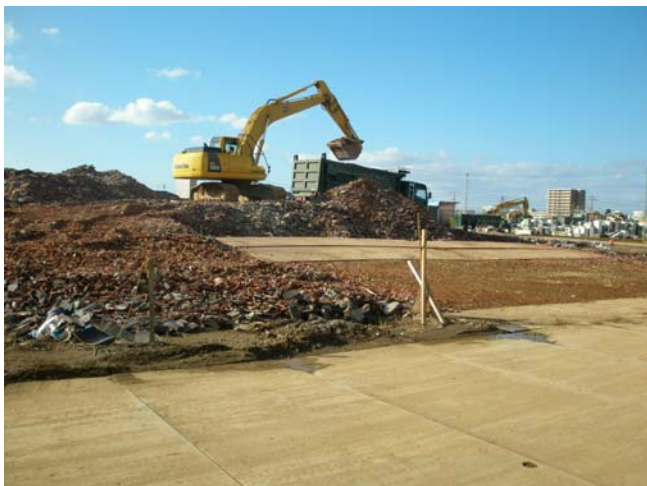
建物廃棄物発生量は、178,216 トンで、コンクリート塊が最も多く、次いで廃木材（角材・柱・板類）、土壁・解体残渣、瓦の順であった（Figure 3）。資源化では、破碎コンクリートは再生砕石として舗装材・路盤材・裏込め材に、廃木材のチップは燃料化され（Photograph 6～Photograph 7）、瓦や解体残渣は直接埋立処分となった。

Photograph 6 宝町での瓦類(2007年11月10日撮影)

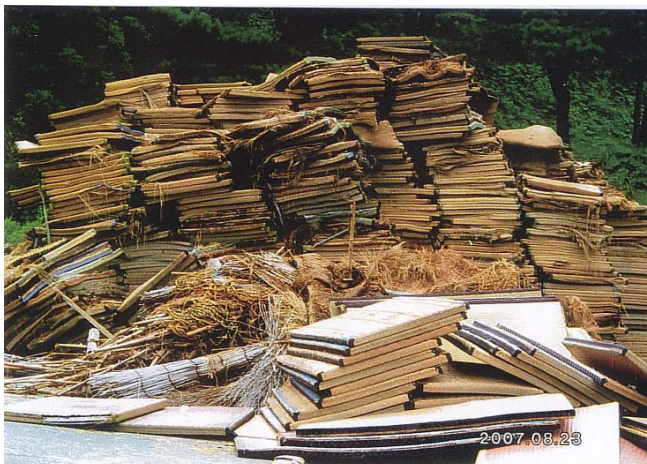
Photograph 7 宝町での畳類(2007年8月23日撮影)

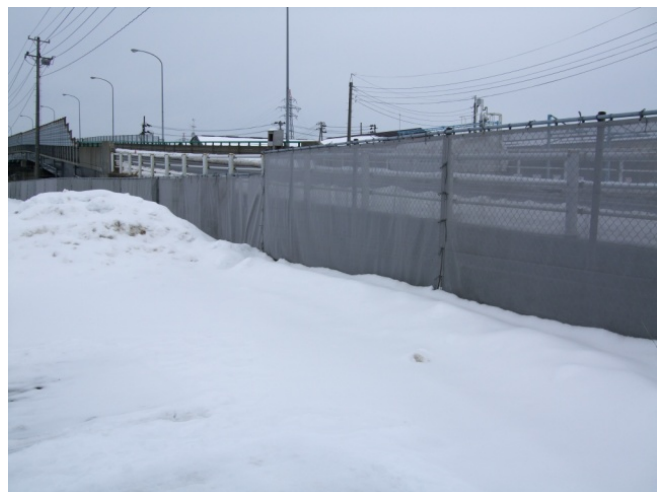
環境問題への配慮から, 地震直後から集積所では騒音測定が実施され(結果は環境基準内), ごみ飛散防止ネットが敷設された(Photograph 8)。ただ, 搬入車両の通路には鉄板が使用され(Photograph 9), 斜面災害抑止のため, 廃棄物管理に供されるブルーシートが不足し(Photograph 10), 各廃棄物は土の上に直に配置された(Photograph 11)。その後, 直ちに県から指導を受け, 鉄板上に廃家電が配置されることになった。

Photograph 8 宝町集積所に敷設のごみ飛散防止ネット

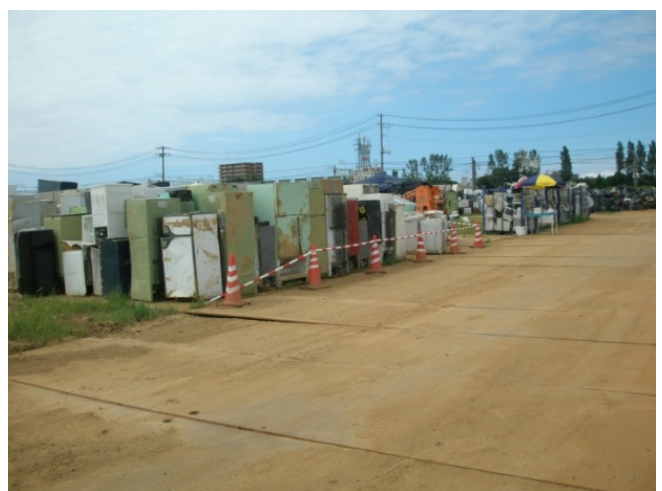
Photograph 9 宝町集積所の鉄板敷設後の搬入車両通路

2007年10月11日の現地調査では, 一部の廃家電のみが鉄板の上に配置され, 同年11月10日の調査から, ほぼ全ての廃家電が鉄板の上に移動されていた。その他, 鉛直遮水工の止水コア工法と鋼矢板工法がなされていない箇所, 調査を重ねるごとに水溜まりが確認された。実際, 搬入車両のタイヤ跡に生じた水溜まりや廃棄物の荷重によって凹みにできた水溜まり, 仮置きされている廃棄物から染み出した油が浮いている水溜まり, さらに藻類が繁茂する例(Photograph 12)も散見された。

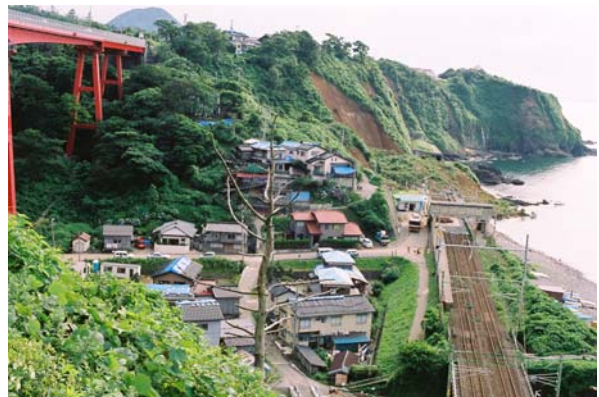
Photograph 10 JR 青海川駅裏斜面の家屋, 亀裂箇所にブルーシート (2007年7月19日撮影)

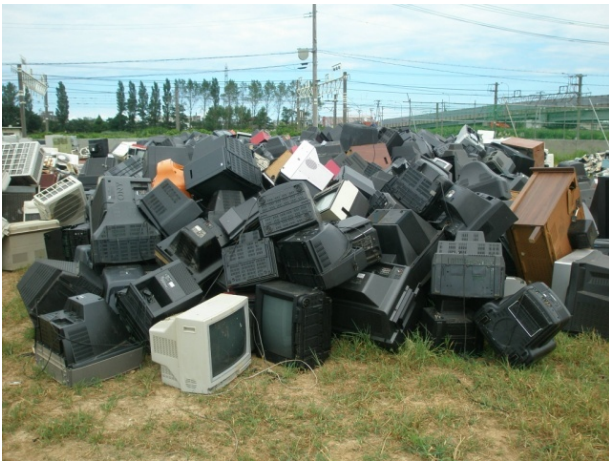
Photograph 11 土に直に仮置きされた廃TV群

一方、地震後には柏崎市宝町の集積所でブラウン管TV群<sup>20)</sup>が目立ち、かつて絶縁油として使用のポリ塩化ビフェニールが懸念された(Photograph 11)。また、廃蛍光灯も見られたことに関連し、1999年に東京や青森の文教施設でPCB使用のコンデンサの老朽化で爆発した事例等が想起される<sup>21)</sup>。こうした諸問題が浮上することで、技術開発の起爆剤となる側面もある。2007年8月には、国内初のPCB汚染土壌浄化施設(年間処理能1700トン)が稼動し、処理の流れは土壌破碎後に筒内で800℃前後に加熱し、固体燃焼で生成された気化ガスをさらに加熱後、酸素吹き込み燃焼により1,000℃以上に熱し、この工程で得られた残渣をフィルター通過させることでPCBを基準値以下に抑制、処理費を低減出来る<sup>22)</sup>。

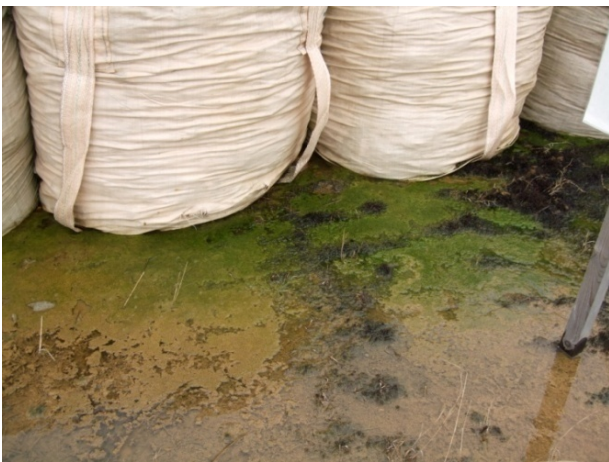
環境工学的には, 気生藻であるスミレモ(*Trentepohlia aurea*)が確認された。緑藻に分類され, 高含水の土壌とブロック塀に付着する。栄養塩で繁茂する習性に着目し, 国立環境研究所は平成13~15年度に, 「最終処分場管理における化学物質リスクの早期警戒システムの構築」プロジェクトに着手し, 両生類初期胚, 魚類, 藻類, 甲殻類の各個体, 細菌を用いた急性毒性試験である。数種の浸出水で検出された毒性特性より分散生物ブロックの効率的な固液分離処理で個体数が低減(生長阻害試験), 生物指標による環境変動把握の可能性が示唆された。即ち, 低温環境に耐えられる *Trentepohlia aurea* の繁茂は寒冷環境下の当該被災地では妥当であり, CN 基等の未検出を規定した廃棄物処分場浸出水処理で, 藻類が繁茂する<sup>13)</sup>。Photograph 12の藻類から, 栄養塩は認められるものの, 有害物質に敏感なこの藻類の存在は環境影響が少ない点の証左と言える。

Photograph 12 富栄養化で水溜まりに藻類が繁茂（土壌と土壌境界の黒色斑状箇所）に密生）

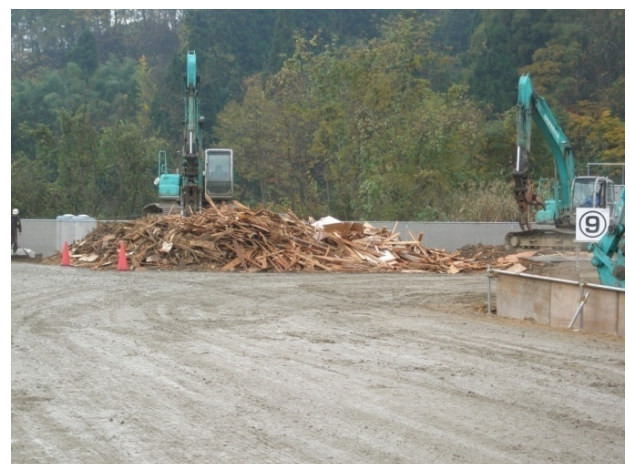
刈羽村の家財廃棄物処理処分計画では木屑、タイヤ、廃家電等11品目に分けられ、集積所、若しくは処理業者に搬入されることになっている。木屑は破碎処理後に燃料化（Photograph 13）、繊維屑や紙屑は焼却処理によって減量化、焼却灰は埋立処分となる。埋立処分される廃棄物は、県内1ヶ所の第3セクター処分場（出雲崎町）と県外1ヶ所の民間処分場（長野県）で埋め立てられた。

Photograph 13 2haの集積所に仮置ききの木屑（刈羽村）

地震発生から2007年末までの建物廃棄物発生量は、24,155トンで、平成16年度の刈羽村の一般廃棄物量の約12倍に達した。同村が集計した結果で品目別には、コンクリート塊が最も多く、次いで木屑、瓦、解体残渣で占めた（Figure 4）。なお、コンクリート塊や木屑は破碎処理後に資源化され、コンクリートは再生砕石として舗装や路盤材、土木構造物の裏込め材に、木屑はチップ状に処理後、燃料化されたが（Photograph 13）、瓦や解体残渣は直接埋立処分された（Photograph 14）。

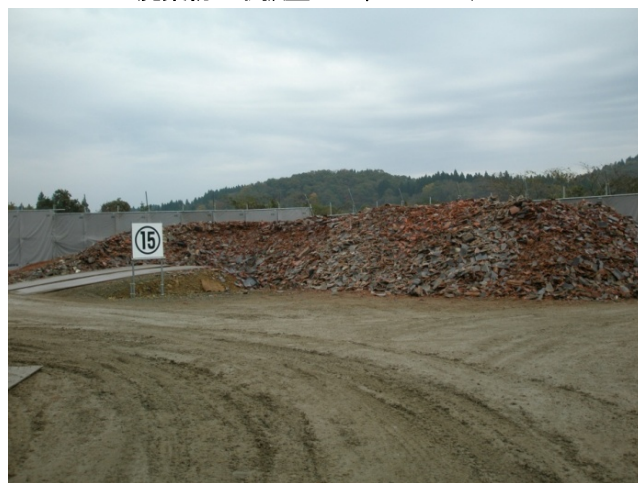
Photograph 14 集積所に仮置き後、埋立処分される屋根瓦（刈羽村）

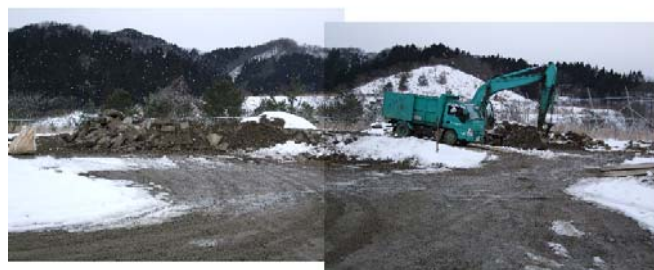
Photograph 15 刈羽村大字油田の集積所（主にコンクリートが搬入。2008年1月23日撮影）

地内にある民有地の一部（約2ha）が使用されたが、山中のため運搬自体に労力を要した（Photograph 15）。

Photograph 15の集積所は2年間、利用することを目的として刈羽村が借り上げ、実際の廃棄物仮置き面積16,305m<sup>2</sup>と想定した計画が運用されている。なお、8月27日まで災害廃棄物の搬入は民間業者1社に委託し、並行して集積所の計画・整備を進めていた。

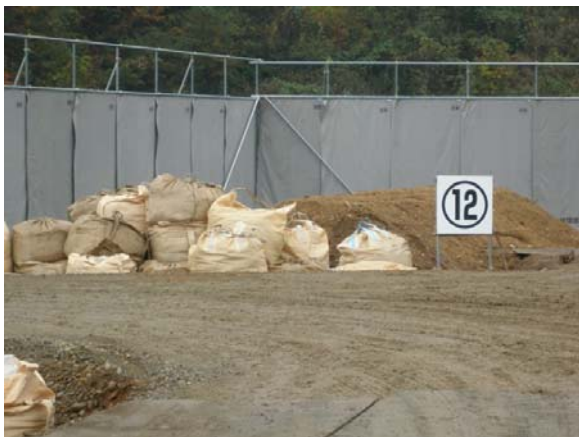
刈羽村の集積所では、ごみ飛散防止ネット敷設(Photograph 16)、水質検査、騒音・振動測定、アスベスト調査が月1回実施され、この取り組みは2008年2月時点でも継続中で、特段の問題は発生していない。

Photograph 16 油田地区集積所に敷設の防音性の高い飛散防止ネット(2007年11月10日)

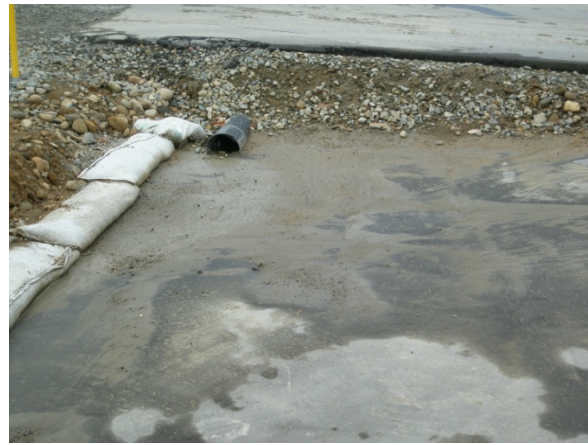
油田地区の集積所は民有地のため、土地返却時に現状復帰が前提となり、ポリプロピレン繊維の遮水シートを敷き、その上に土を被覆し集積所全体を舗装した。この造成敷地では周辺対策が求められ、シートの他、油分浸出抑制のため鉄板やアスファルトも施工された。雨水や汚濁水は遮水シートで防ぎ、U字溝やパイプ溝(Photograph 17)を通過させ集水槽(Photograph 18)に注がれ、沈砂後に油水分離槽(Photograph 19)へ送られた。油水分離槽の水は油分除去後、大腸菌群が滅菌処理され、放水させる。集水槽は月1回の水質検査が実施され、2008年2月時点でも継続されている。

Photograph 17 同地区集積所に敷設されたパイプ溝

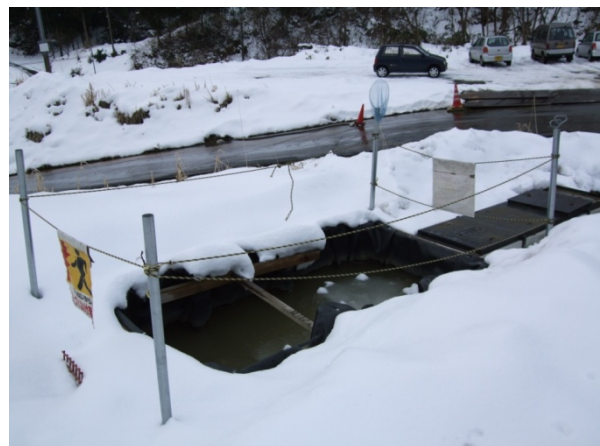
Photograph 18 同地区集積所に敷設された集水槽

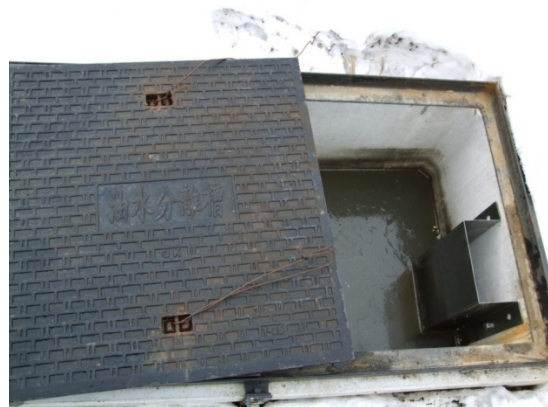
Photograph 19 同地区集積所に敷設の油水分離槽
