# 懸造形式を有する伝統木造建築物の 常時微動特性と構造特性について

STATIC AND DYNAMIC CHARACTERISTICS OF JAPANESE TRADITIONAL  
WOODEN TEMPLE STRUCTURE WITH STAGE

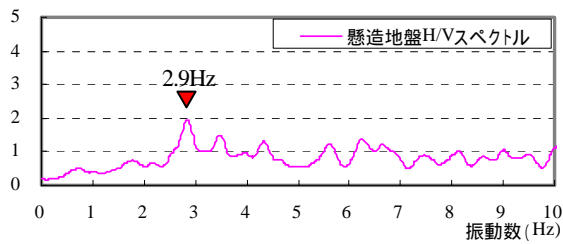
Fig.15 懸造地盤のH/V スペクトル (第1回)

Fig.15, 16 に崖下レベルにおける地盤の H/V スペクトルを示す。地表面の卓越振動数は概ね 3Hz であることがわかる。

当該建物の地盤は、近隣の地質調査結果から建築基準法告示 1793 号に基づく分類上 第 1 種地盤と判断できるが、地表面の常時微動測定に建物の振動性状の影響が現れたため、地表面の卓越周期は 0.32sec と、若干長めの固有周期となった。

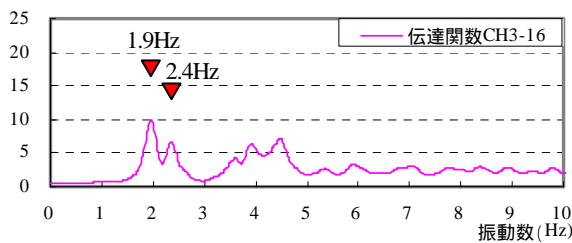
Fig.17 X方向 小屋裏 - 崖下 伝達関数 (第1回)

Fig.17,18 に 建物各方向に関して、崖下地表面(CH16, 23)の応答に対する小屋裏レベル(CH3, 4)の応答倍率(伝達関数)を示す。Fig.19, 20 に、建物各方向に関して、礼堂レベル(CH10, 14)の応答に対する小屋裏レベル(CH1, 2)の応答倍率(伝達関数)を示す。

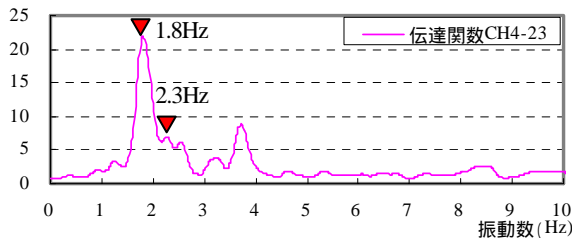
Fig.18 Y方向 小屋裏 - 崖下 伝達関数 (第1回)

第 1 回常時微動測定および第 2 回常時微動測定の結果の平均値を Table 6 に示す。地面の固有振動数の平均値は、3.1Hz (第 1 回常時微動測定)、3.5Hz (第 2 回常時微動測定)と、多少の違いが見られた。第 1 回常時微動測定の建物の固有振動数の平均値は、1 次・1.8Hz (Y 方向並進)、2 次・1.9Hz (X 方向並進)、3 次・2.3Hz (ねじれ)であったのに対し、第 2 回常時微動測定の平均値は 1 次・1.8Hz (Y 方向並進)、2 次・1.9Hz (X 方向並進)、3 次・2.2Hz (ねじれ)と、ほぼ同一の値となった。Fig.18, 19 において 2.3Hz あたりにもピークがみられた。これを 3 次(ねじれ)とした。

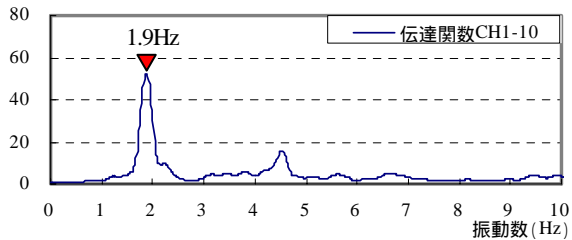
Fig.19 X方向 小屋裏 - 礼堂 伝達関数 (第2回)

Fig.19, 20 にねじれのピークが見られないのは、その測定点が建物のねじれの中心付近であったためと考えられる。Fig.21 より、各振動数帯において、小屋裏レベルと礼堂レベルでは振幅の差がはっきりと見てとれる。また、3 次 2.2Hz のねじれモードにおいては、ねじれが建物全体ではなく小屋裏レベルに起きていると考えられる。

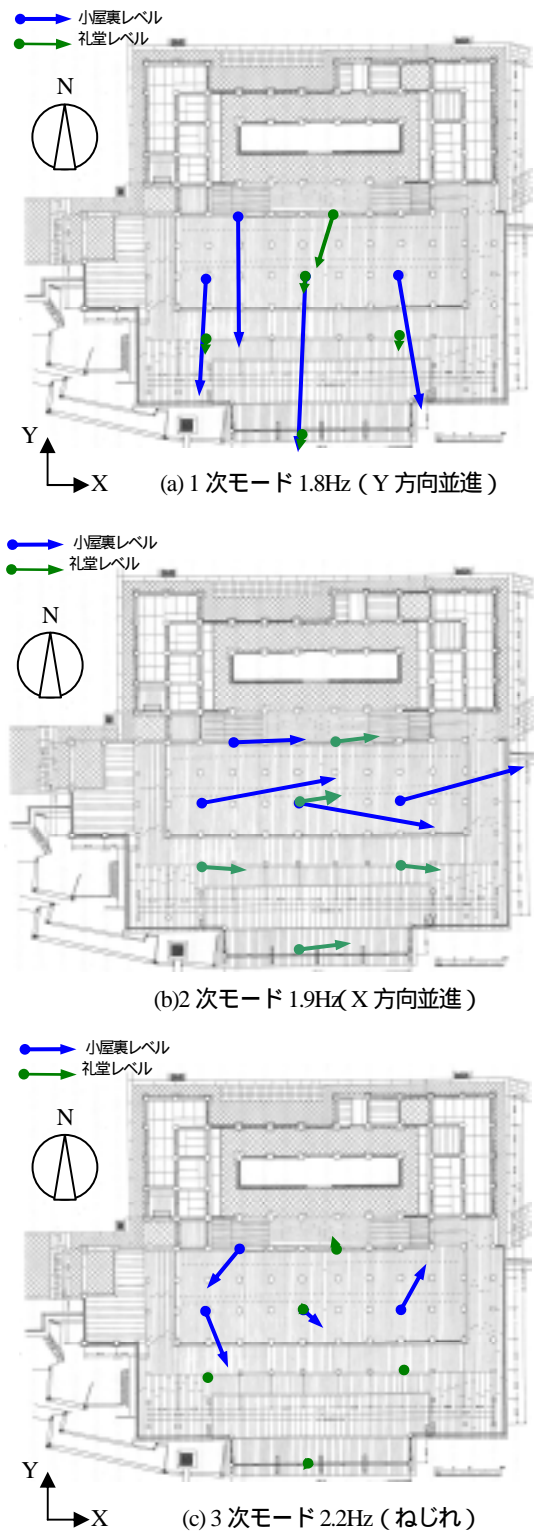
Fig.21 立体振動モード図

Fig.21 (a) より、1 次固有振動モードは、Y 方向並進方向の振動モードであることがわかる。小壁の少ない Y8 通り構面の振幅は、小壁の多い Y5 通り架構の振幅よりも大きくなっている。Fig.21 (b) より、2 次固有振動モードは、ほぼ X 方向並進方向の振動モードであることがわかる。Fig.21 (c) より、3 次固有振動モードは、小屋裏におけるねじれ振動モードであることがわかる。

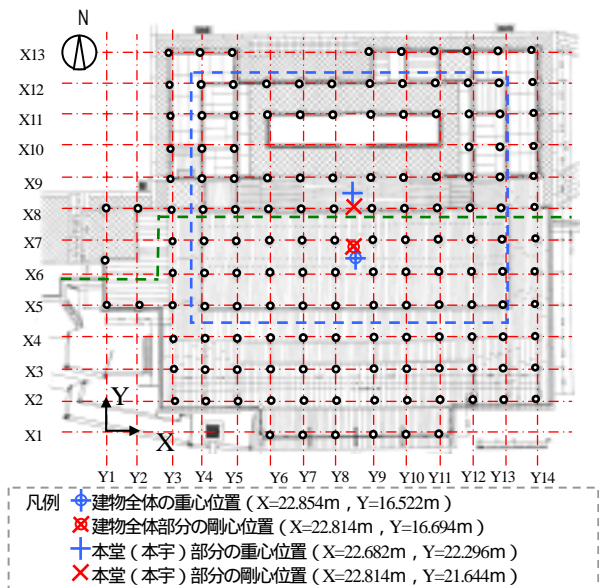
Fig.23 重心位置と剛心位置

を示す. 建物全体の重心位置は, X8 ~ X9, Y6 ~ Y7 間に存在し, 建物全体の剛心位置は, 重心位置から北へ約 0.2 m 離れている. 本宇部分の重心は, X8 ~ X9, Y8 ~ Y9 間に存在し, 本宇部分の剛心位置は, 重心位置から北へ約 0.7m 離れている. 現行の耐震設計規準に照し合せると, 当該建物の偏心率は 0.15 以下であることがわかる.

建物北側に比較的多く存在する土小壁が, 建物の偏心率に与える影響は少なく, 当該建物のように, 主要な壁がダボのない板壁で構成され, スパンに対して柱径が太い場合, 柱の傾斜復元力による初期剛性が, 建物の剛性に対して支配的になると考えられる.

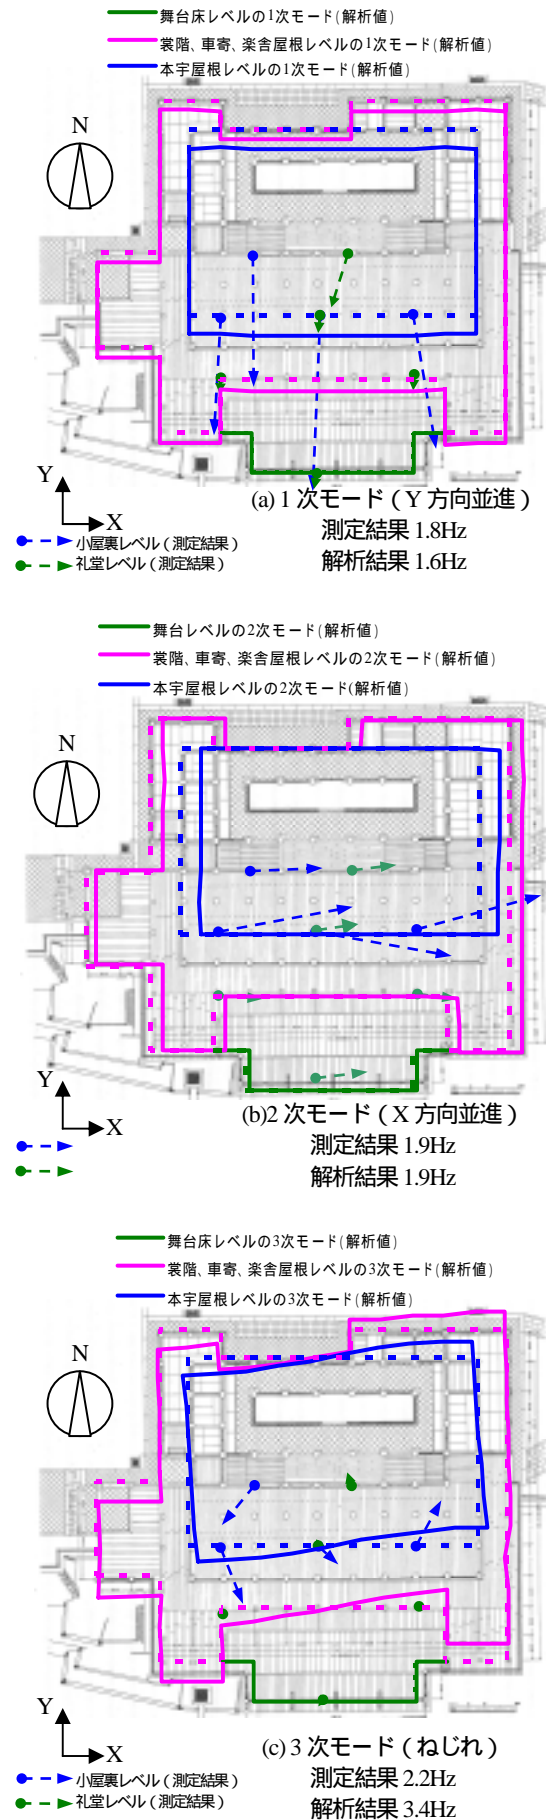
Fig.24 振動モードの比較

Fig.24 に振動モードについて, 固有値解析結果と測定結果の比較を行う。固有値解析結果と測定結果の1~3次振動モードは, ほぼ一致している。
